**Bomen Effect Analyse**  
**Basisinventarisatie** | November 2023

960 bomen  
Flevopark Amsterdam

Opdrachtgever: **Stichting Waternet**

Projectcode: **P23416**

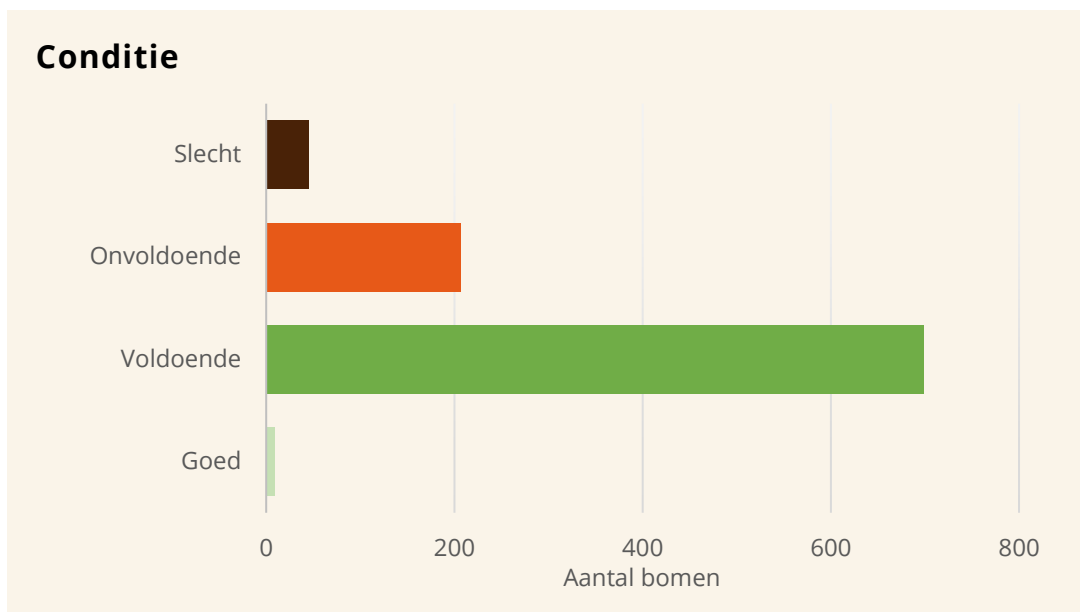
De conditie is bij 708 bomen als voldoende (waarderingscijfer 6) of goed (waarderingscijfer 8) beoordeeld. Bij deze bomen is sprake van een jaarlijks (beperkt) toenemend kroonvolume.

Bij 207 bomen is de conditie als onvoldoende (waarderingscijfer 4) en bij 45 bomen als slecht (waarderingscijfer 2) aangemerkt. Bij de bomen is sprake van een vroegtijdig gestagneerde groei (onvoldoende) of afstervingsverschijnselen (slecht).

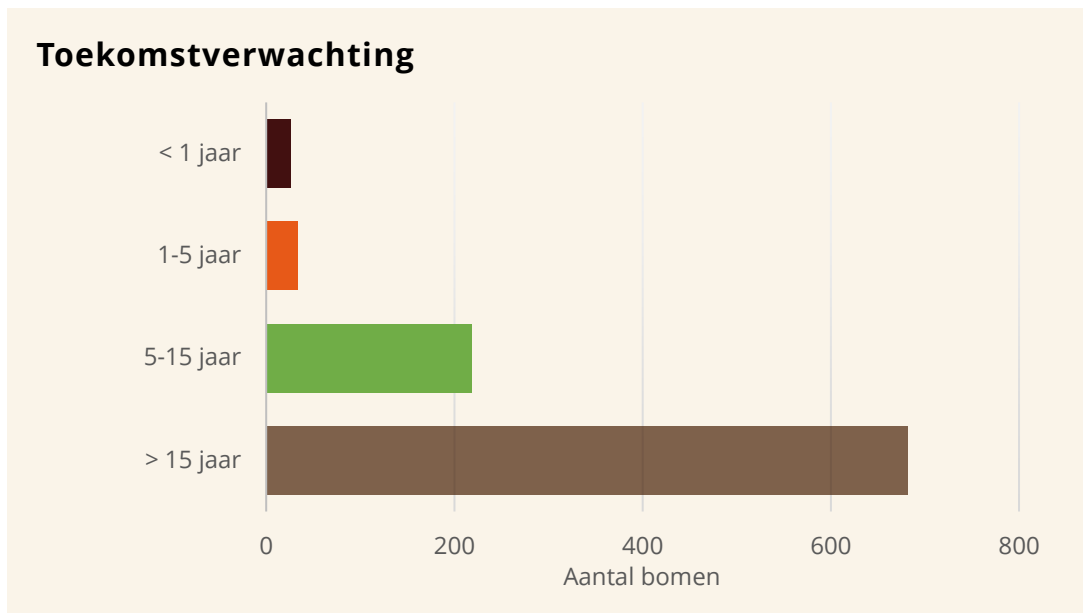
De toekomstverwachting is voor 682 bomen ten minste 15 jaar. Dit betreft bomen met een voldoende conditie, of bomen met een onvoldoende conditie van duurzame soorten waarbij geen vervroegde afsterving verwacht wordt.

Voor 218 bomen is de toekomstverwachting 5 tot 15 jaar. Dit betreft bomen van niet-duurzame soorten met een onvoldoende conditie waarbij vervroegde afsterving verwacht wordt.

Voor 34 bomen is de toekomstverwachting 1 tot 5 jaar. Deze bomen hebben een slechte conditie, veiligheidsgebreken of beheerknelpunten.

Voor 26 bomen is de toekomstverwachting minder dan 1 jaar. Deze bomen zijn afgestorven of hebben onoplosbare veiligheidsgebreken of beheerknelpunten.

- Voor 60 bomen geldt een toekomstverwachting van minder dan 5 jaar. Wij adviseren deze bomen voorafgaand aan de werkzaamheden te verwijderen.

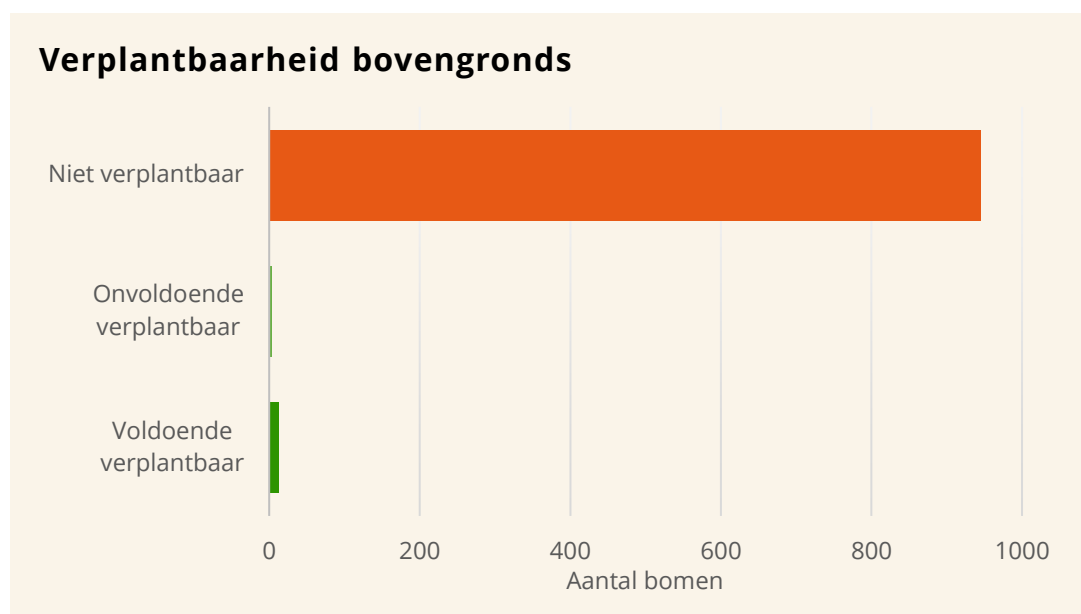
Op basis van de (indicatieve) bovengrondse verplantbaarheidsbeoordeling wordt bij 12 bomen een eventuele verplanting als voldoende uitvoerbaar beschouwd. Er zijn hier geen omstandigheden of eigenschappen aangetroffen die een verplanting zouden kunnen bemoeilijken.

Bij 3 bomen wordt op basis van de bovengrondse beoordeling een verplanting als onvoldoende uitvoerbaar geacht. Gezien de standplaats is de verwachting dat het vormen van een stabiele verplantingskluit lastig uitvoerbaar is. Het gaat om bomen die op een talud staan en met een vermoedelijk hoge grondwaterstand.

Bij 945 bomen geldt dat een verplanting als niet-uitvoerbaar wordt beschouwd. Voor het overgrote deel betreft het bomen die als bosplantsoen gezamenlijk zijn opgegroeid. Zowel de kronen als de wortels zijn met elkaar vergroeid, waardoor ze niet afzonderlijk als individuele boom te verplanten zijn. Daarnaast betreft het boomsoorten die zich in de praktijk lastig laten verplanten of waar het vormen van een stabiele verplantingskluit niet mogelijk is.

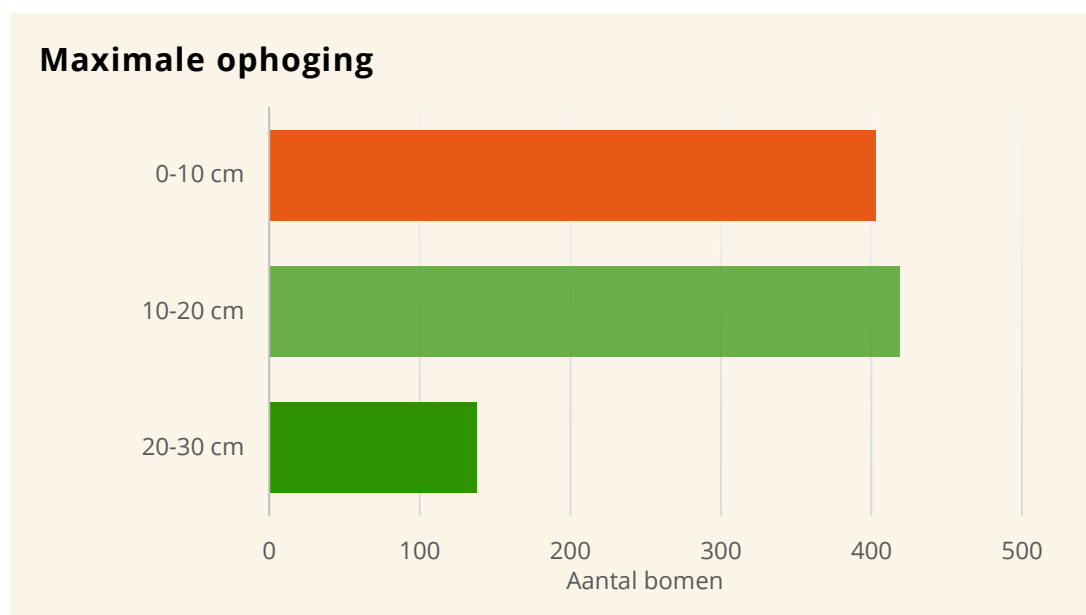
Op basis van boomsoort, conditie en boomtype is een eerste inschatting gegeven van de tolerantie voor ophoging. Voor een nadere bepaling is inzicht nodig in het bodemtype en de grondwaterstand.

De toelaatbare ophoging bedraagt bij 403 bomen maximaal 10 cm, bij 419 bomen maximaal 20 cm en bij 138 bomen maximaal 30 cm.

- Om 900 bomen (duurzaam) te kunnen behouden, adviseren wij de te verwachten effecten van het project in kaart te brengen middels een planbeoordeling (zodra een ontwerp beschikbaar is). Wanneer een voorkeursvariant voor de dijkverbetering is gekozen kan via gericht onderzoek worden bepaald of de bomen
